Lokalausweis Bahnhof Don Bosco

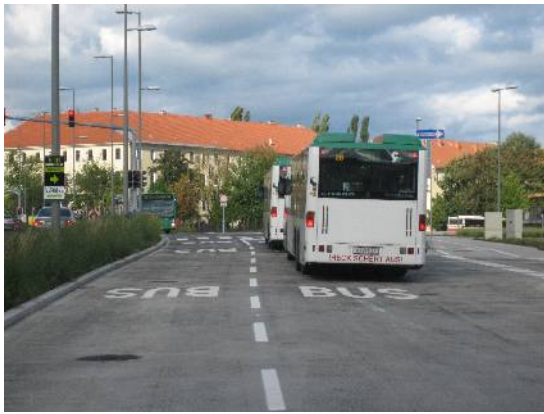
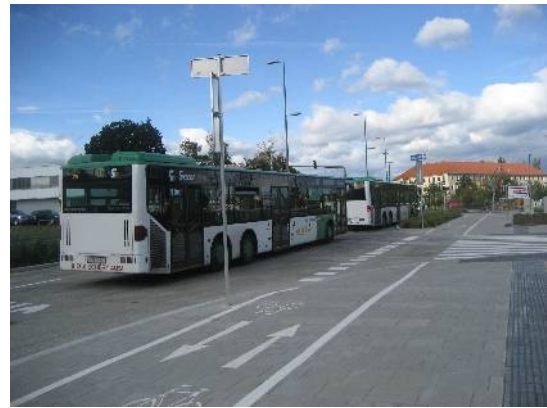
- Bei der Ampel an der Einmündung der Hohenstaufengasse kommt es für die GVB-Busse in beide Richtungen nach unseren Beobachtungen in ca. 3 von 4 Fällen zu Wartezeiten von bis zu einer Minute. Von einer „Nullwartezeit“ ist nichts zu merken. Dies ist umso unverständlicher, als die Hohenstaufengasse äußerst schwach befahren ist und der Bus somit ohne wirklichen Grund aufgehalten wird. In diesem Zusammenhang stellt sich die Frage, warum diese Zufahrt zur Hohenstaufengasse überhaupt wieder für den Verkehr geöffnet wurde. Bedarf besteht jedenfalls keiner und auch seitens der Anrainer gab es den Wunsch, diese Zufahrt nicht wieder zu öffnen. Weiters muss die Linie 35 bei der Einfahrt in den Nahverkehrsknoten völlig unnötigerweise an derselben Ampel wie der IV warten, obwohl der Bus gar nicht in die Kärntner Straße einbiegt.

- Auch beim Wechsel in die Bustrasse in Fahrtrichtung stadtauswärts (auf Höhe der ehemaligen Haltestelle „Unterfahrt“) müssen die Busse oft Wartezeiten in Kauf nehmen.
- Auch der in Fahrtrichtung stadteinwärts in den Nahverkehrsknoten einführende Bus muss oft unverhältnismäßig lang auf freie Fahrt warten.

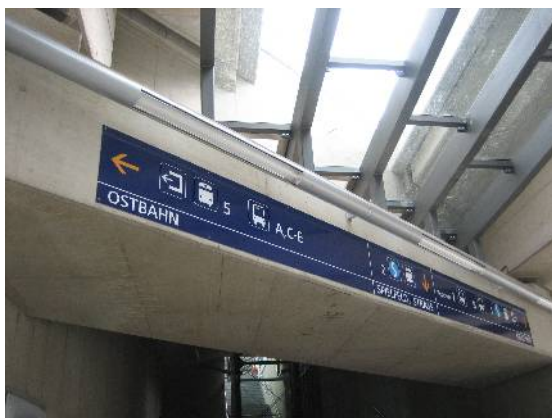
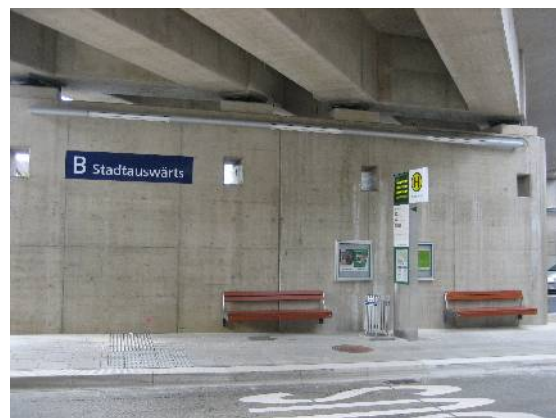
- Beim Abgang zur Bushaltestelle fehlt der Hinweis, wo sich nun die entsprechenden Haltestellen befinden. Auch gibt es noch keinen GVB-Abfahrtsmonitor über dem Abgang.
- Die Bezeichnung der Bushaltestellen erfolgte mit „B stadtauswärts“ und „A Zentrum“ - dies widerspricht den Vereinbarungen des Termines, denen zufolge die Liniennummern und Ziele affiziert werden sollten. die einzige Liniennummer findet sich beim Bahnsteig der Linie 35 – aber einen Wegweiser dorthin gibt es nicht.
- Wie in Puntigam wurden zwar alle Bussteige mit Bahnsteigbuchstaben versehen, doch fehlt am Leitsystem jeglicher Hinweis, welche Linien von diesen Haltestellen abfahren. Ein Hinweis „(Bus) A, C-E“ hilft eher Volksschulkindern beim Erlernen des Alphabetes als Fahrgästen.

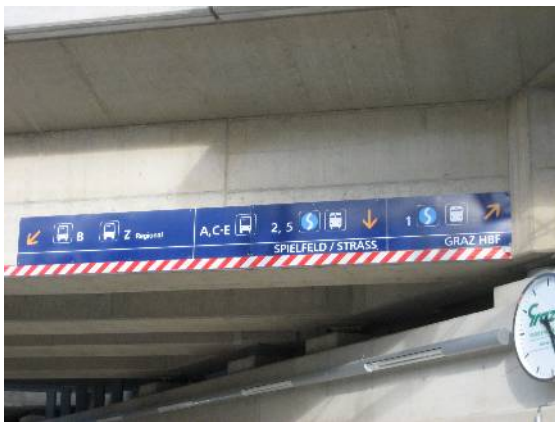
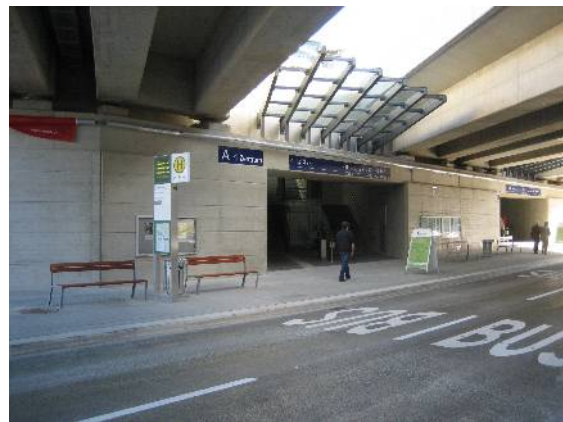
- Die Richtungsangaben bei den ÖBB-Bahnsteigen erfolgten ebenfalls in Widerspruch zu den getroffenen Vereinbarungen: Der Bahnsteig der Ostbahn wurde nämlich mit der „Richtungs“-angabe „Ostbahn“ versehen. Korrekt wäre „Fehring, HU / Graz Hbf“ gewesen. So gibt es nun einen Bahnsteig in Richtung „Spielfeld-Strass“, einen Richtung „Graz Hbf“ und einen Richtung „Ostbahn“. Die Tatsache, dass „Ostbahn“ keine Richtungsangabe ist sowie dass die Hälfte der Züge Richtung „Graz Hbf“ vom Ostbahn-Bahnsteig und somit nicht von dem mit der Richtungsangabe „Graz Hbf“ versehenen Bahnsteig abfahren, wird durch die nun gewählten Bezeichnungen ignoriert. Die Wahl der Bezeichnung „Ostbahn“ verfehlt umso mehr den Zweck der Fahrgastinformation, als „Ostbahn“ keine offizielle Bezeichnung ist und somit Ortsunkundigen nichts sagt.

- Generell ist bei den Aufgängen zu den Bahnsteigen nur schwer zu erkennen, zu welchem Bahnsteig dieser Aufgang nun führt. Der Bahnsteig, zu dem der jeweilige Aufgang führt, hätte wesentlich deutlicher hervorgehoben werden sollen.

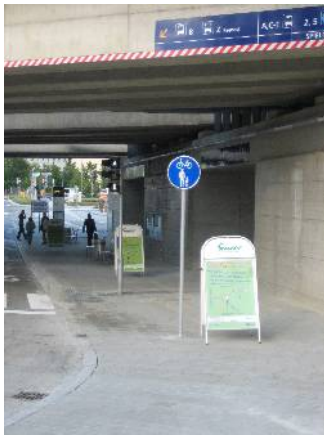
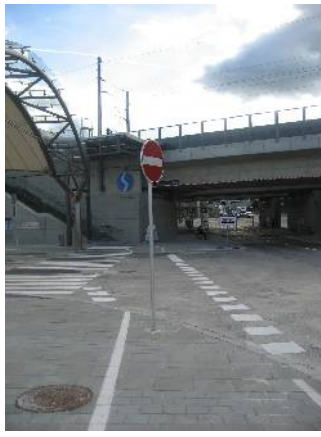
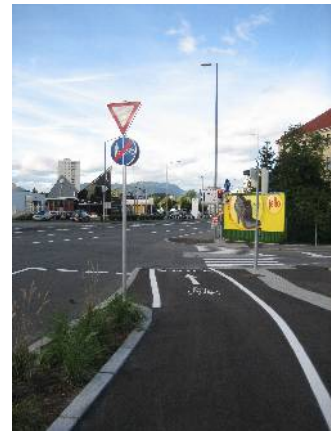
Im Bereich der Bushaltestelle führt der Radweg (als gemischter Geh-/Radweg) geradewegs durch den Wartebereich – der schmale Bereich, in welchem man sich zwischen Bänken, Fahrplänen und Stelen durchschlängelt, führt geradewegs vor den Aufgängen zu den Bahnsteigen vorbei. Umsteigende Fahrgäste werden also gefährdet. Es wäre sicher kein Problem, den Radverkehr einfach über die Busspur zu führen.

Der Radweg in Fahrtrichtung stadtauswärts führt am Anfang der Bushaltestelle laut Markierung nur nach links in die Staatsbahnstraße – dennoch gibt es am Ende des Haltestellenbereiches ein Schild „Ende des kombinierten Geh-/Radweges“. In die Gegenrichtung ist die Fahrt durch die Haltestelle vollständig beschildert.

Von besonderer Ignoranz den Radfahrern gegenüber zeugt die Tatsache, dass man im Bereich nördlich der Busschleife ein Verkehrsschild mitten auf den Radweg gesetzt hat. Niemand würde auf die Idee kommen, ein Verkehrsschild mitten auf die Kärntner Straße zu stellen ...

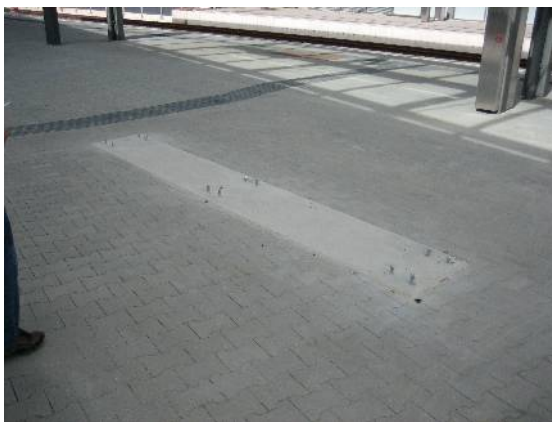
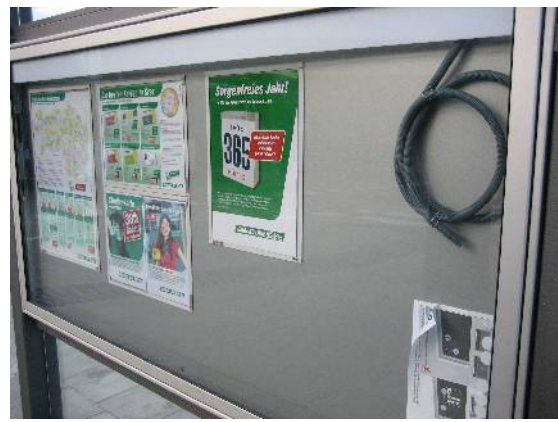
- Am Bahnsteig 5 (Ostbahnbahnsteig) wurde ein Schild verkehrt herum montiert.
- Im Bereich zwischen dem Bahnsteigen 4 und 5 fehlt noch eine FGI-Vitrine, die Montageschrauben ragen jedoch einige Zentimeter aus dem Boden, was eine gefährliche Stolperstelle darstellt. Bis zur Aufstellung der Vitrinen sollte dieser Bereich unbedingt abgesichert werden.
